**ŪKIO SUBJEKTAS: UAB “BIRŽŲ VANDENYS”**  
**ATASKAITĄ PARENGĖ: UAB “VILNIAUS HIDROGEOLOGIJA”**  
J. Basanavičiaus g. 37-1, LT-03109 Vilnius, įm. kodas 122903070,  
tel./faksas 8-5-2135058, el. paštas: [info@vilniaushidrogeologija](mailto:info@vilniaushidrogeologija),  
LGT leidimas tirti žemės gelmes Nr. 20 /2002-08-14/

## **ŪKIO SUBJEKTO APLINKOS MONITORINGO ATASKAITA**

### **BIRŽŲ, VABALNINKO IR NEMUNĖLIO RADVILIŠKIO VANDENVIEČIŲ POVEIKIO POŽEMINIAM VANDENIUI MONITORINGO 2018-2022 METŲ**

### **APIBENDRINANČIOJI ATASKAITA**

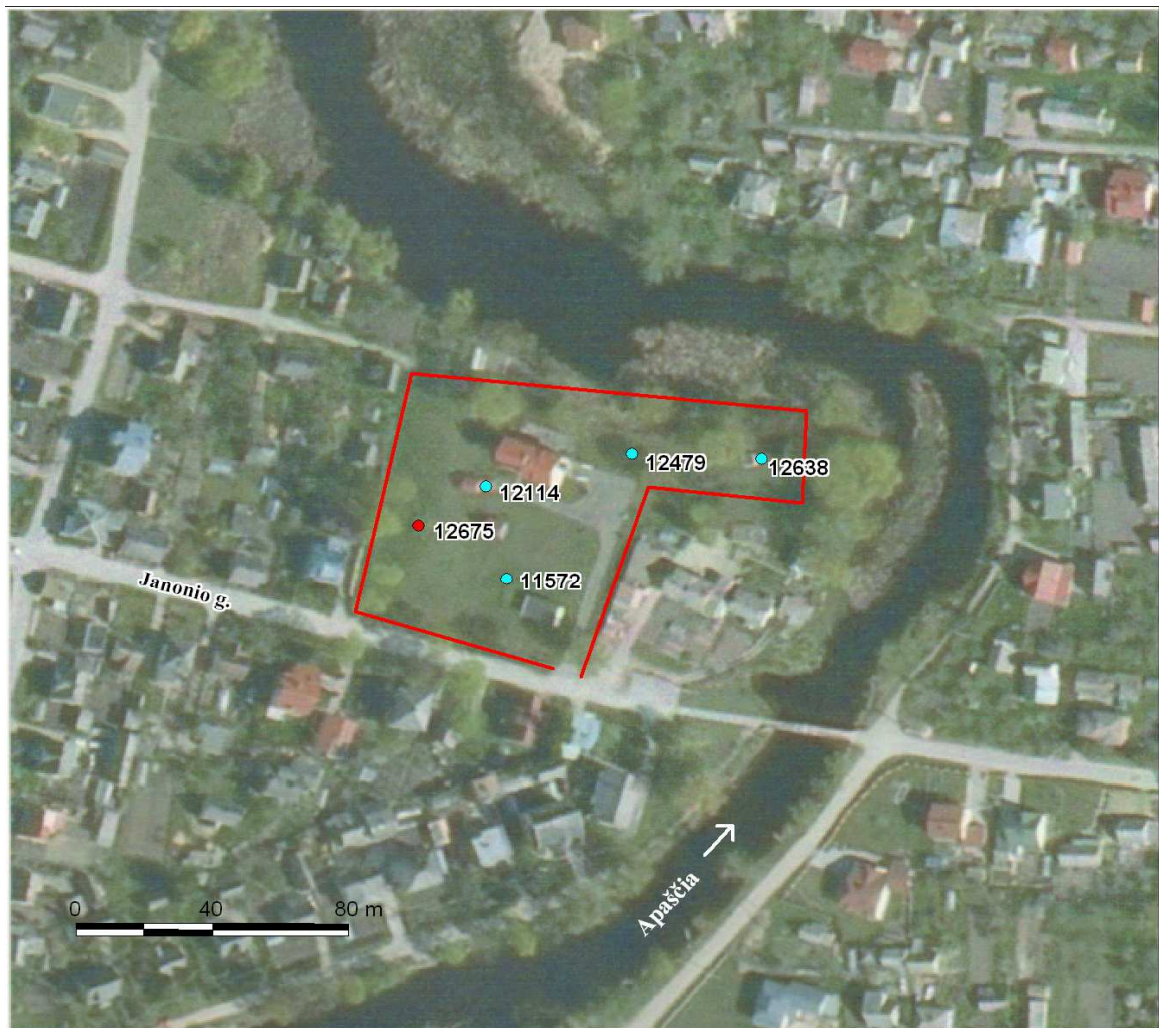
**2 pav. Biržų vandenvietės schema**

| <p>11572<br/>● - požeminio vandens<br/>gavybos gręžinys ir jo Nr.</p> | <p>12675<br/>● - nenaudojamas gavybos/monitoringo (v. lygis)<br/>gręžinys</p> |

Biržų vandenvietė yra centrinėje miesto dalyje (Janonio g. 25), kairiajame Apaščios upės krante, jos vingyje (1, 2 pav.). Vandenvietės teritorijos dydis – maždaug 80x60 m, reljefo aukštis – apie 50-52 m virš jūros lygio (NN). Geografinės plokštuminės vandenvietės centro koordinatės (LKS-94) yra  $x=6229888$ ,  $y=547419$ . Vandenvietė įrengta be hidrogelologinių tyrimų ir pradėta eksploatuoti 1962-1963 metais, įrengus pirmuosius gręžinius į viršutiniojo-viduriniojo devono Šventosios-Upninkų vandeningąjį kompleksą ( $D_3\text{šv}+D_2\text{up}$ ). Šiuo metu vandenvietę sudaro 4 požeminio vandens gavybos gręžiniai ir dar vienas jau nebenaudojamas gręžinys (Nr. 12675), pritaikytas ir naudojamas eksploatuojamojo vandeningojo sluoksnio vandens lygio monitoringui (žr. 2 pav.).

Biržų vandenvietėje 2022 metais, kaip ir ankstesniais, buvo eksploatuojami 4 požeminio vandens gavybos gręžiniai: Nr. 12479/5380/2, 12114/965/3, 11572/5700/4, 12638/4574/6 (žr. 2 pav.). Vandenvietėje 2014-2022 metais išsiurbiamo vandens kiekio (debito) duomenys pateikiami 4.1.1 lentelėje.

Biržų vandenvietėje buvusiame gavybos gręžinyje Nr. 12675/4729/1a (žr. 2 pav.), dabar naudojamame monitoringui, atliekami kontroliniai eksploatuojamo Šventosios-Upninkų vandeningojo komplekso vandens lygio matavimai, kurių duomenys pateikiami 2 tekstiniam priede. Priminsime, jog gamtinėmis sąlygomis produktyvaus Šventosios-Upninkų vandeningojo komplekso vandens lygio altitudė galėjo siekti 55-58 m NN [3]. Taigi, iš papildančių monitoringo duomenų matyti (žr. 5 pav.), jog eksploatuojant vandenvietę, vandens lygio pažemėjimas produktyviajame vandeningajame sluoksnyje yra palyginti nedidelis, o vandenvietės eksploatacijos režimas yra artimas stacionariam, kai paimamą debitą kompensuoja produktyviuoju sluoksniu tekantis požeminio vandens srautas bei prietaka iš gretimų hidrauliškai susijusių vandeningųjų sluoksnių [3].

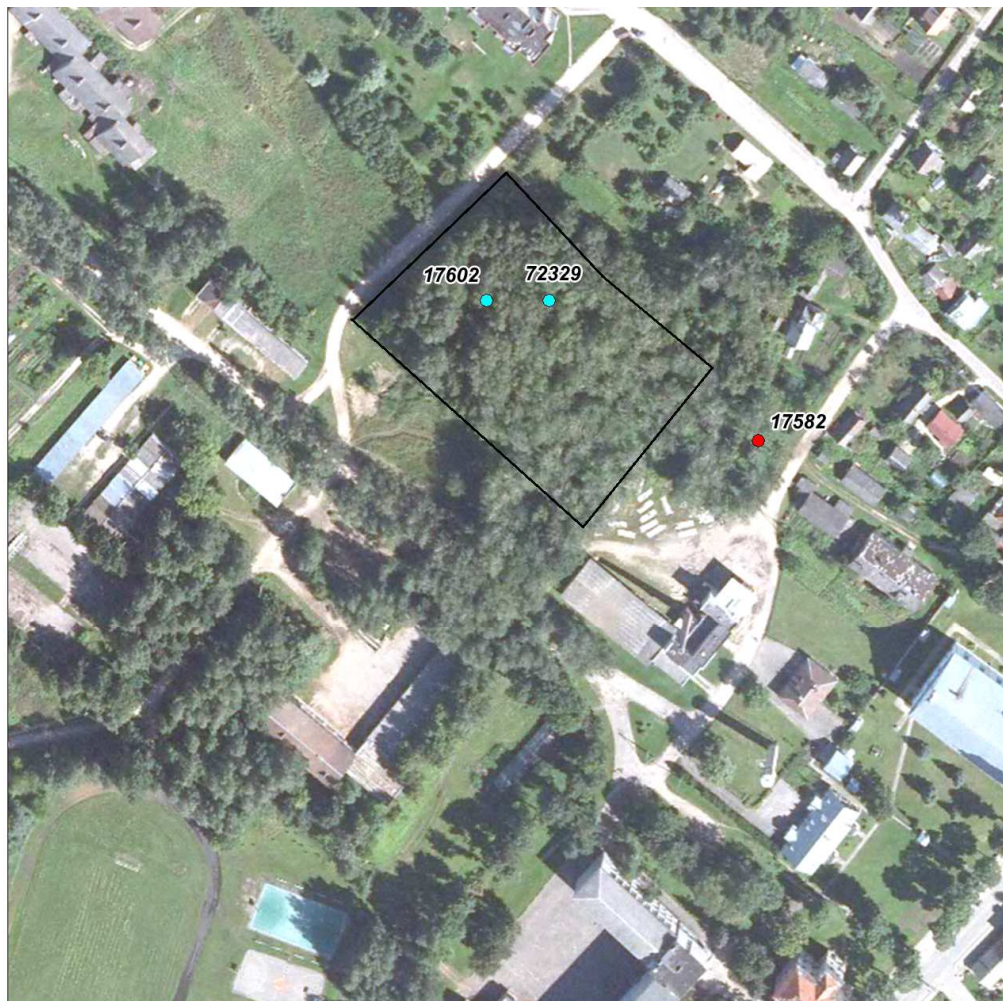
**5 pav. Vabalninko vandenvietės schema**

- **72329** - veikiantis gavybos gręžinys ir jo numeris
- **17582** - kiti gręžiniai
- vandenvietės sklypas

Vabalninko vandenvietė. Šiuo metu požeminio vandens gavybą šioje vandenvietėje galima vykdyti dviem minėtais gręžiniais (3 pav.). Kaip matome iš 2.2 lentelės, Vabalninko vandenvietės debitas 2013-aisiais buvo sumažėjęs, o 2014-aisiais vėl ūgtelėjo ir vidutiniškai siekė 72 m<sup>3</sup>/d. Nuo 2015 metų vidutinis vandenvietės debitas nuosekliai mažėjo, bet 2018 metais buvo vėl kiek didesnis ir siekė vidutiniškai 65 m<sup>3</sup>/d. Tačiau 2019–2022m. šios vandenvietės debitas buvo mažesnis ir vidutiniškai siekė 38-48 m<sup>3</sup>/d (4.1.2 lentelė).
